En el presente proyecto se ha desarrollado un exhaustivo estudio acerca de las posibles causas que provocaron el colapso de la atracción denominada el Péndulo ubicada en el parque de atracciones Tibidabo el mes de Julio de 2010 causando la muerte de una niña de 15 años. Esta atracción fue inaugurada en Agosto del 2006, por lo que tuvo una duración total de tan solo 4 años.

En el estudio realizado, se analizan con todo lujo de detalle las hipótesis más probables que pudieron suceder focalizando las causas del colapso a la precarga aportada a los espárragos que unían el fuste con el suelo y la presencia de corrosión en los mismos.

In this project, it has been done an analysis about the possible causes that could have induced the collapse of the attraction called "el Péndulo" located in the amusement park of Tibidabo that caused the death of a 15 year old girl. This attraction was opened in August of 2006, that indeed is, it lasted for 4 years.

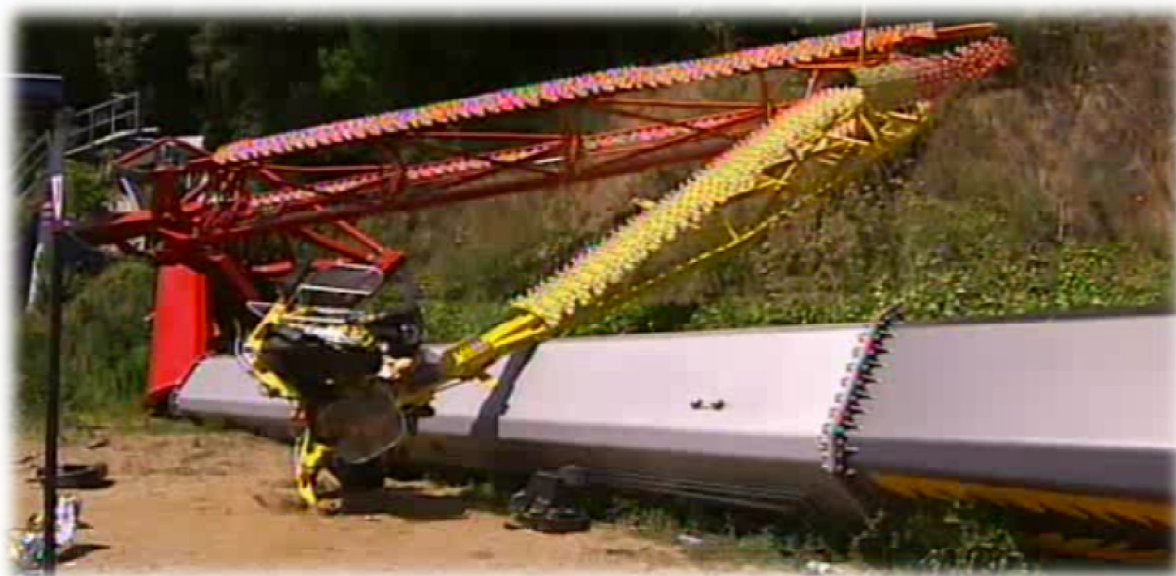
La atracción justo antes de fallar, realizó el movimiento de péndulo y en la primera oscilación, al volver a su posición inicial, toda la estructura se desplomó. El anclaje (parte inferior del péndulo), falló de la base de hormigón. Véase la **Figura 3** para observar el estado final de la atracción.

**Figura 3.** Vista del Péndulo una vez el anclaje falló y por tanto este impactó contra el suelo. Fuente: TV3

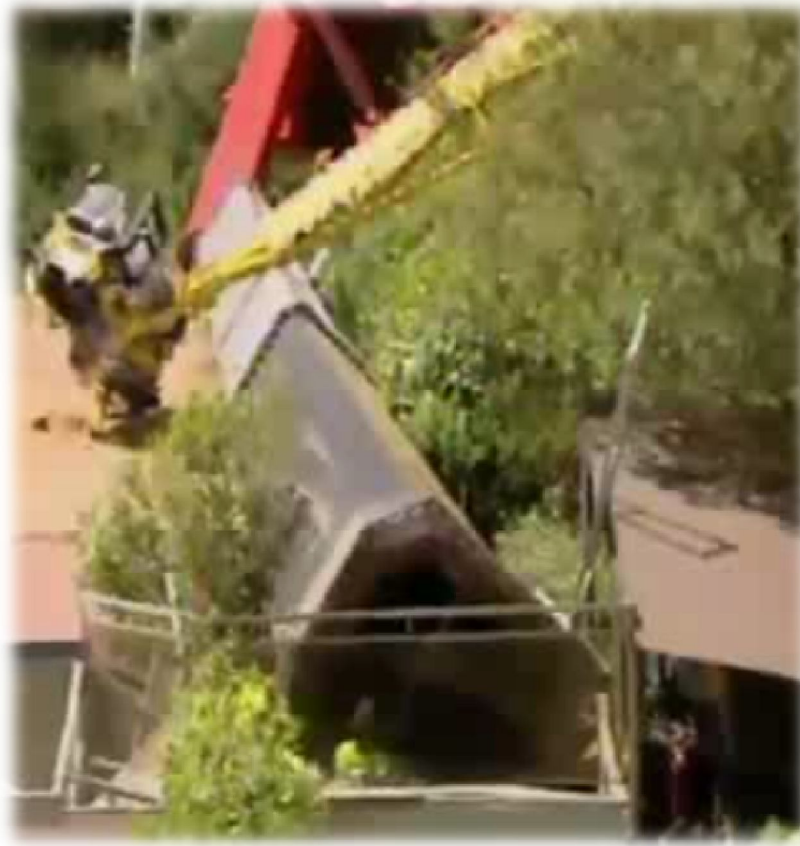
**Figura 4.** Vista del Péndulo una vez ha colapsado por la unión del anclaje con el suelo. Fuente: TV3

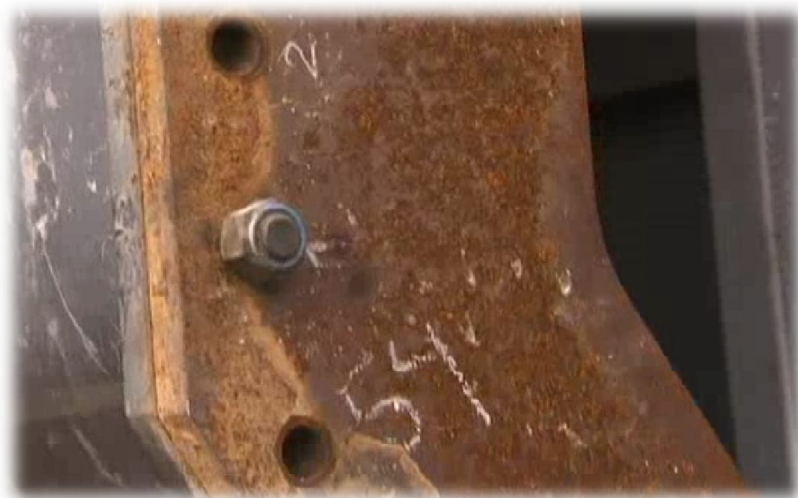
- (31/07/2010) Los tornillos del anclaje de la atracción del Tibidabo estaban oxidados y se rompieron de cuajo. Los Mossos d'Esquadra habían avanzado el deterioro del mecanismo de anclaje en tierra. Fuentes cercanas a la investigación aseguraron el 30/07/2010 a "el periódico" que se ha podido comprobar que el anclaje estaba en mal estado. Los pernos que unen la atracción a la base de hormigón (cimentada con varios micropilares de 12 metros de profundidad) estaban oxidados y seccionados. Cada uno a un nivel diferente y algunos de los 54 (véase la **Figura 7** como se muestra que hay 54 espárragos) todavía tenían trozos de hormigón. Su oxidación da a entender el mal estado de conservación de las instalaciones que, según los responsables del parque, pasaba inspecciones periódicas.

**Figura 7.** Vista de la placa de anclaje del Péndulo, véase que había un total de 54 espárragos. Fuente: TV3

Otra de las incógnitas a resolver es cómo se ha producido el deterioro del anclaje. Una de las teorías que manejan los investigadores se centra en la posible incorrecta instalación en el 2006. El equipo judicial observó otro hecho singular: a causa de la lluvia del 28/07/2010 había filtraciones de agua en el terreno. Por lo tanto, se abre la posibilidad que la oxidación de los tornillos se deba a esta circunstancia.

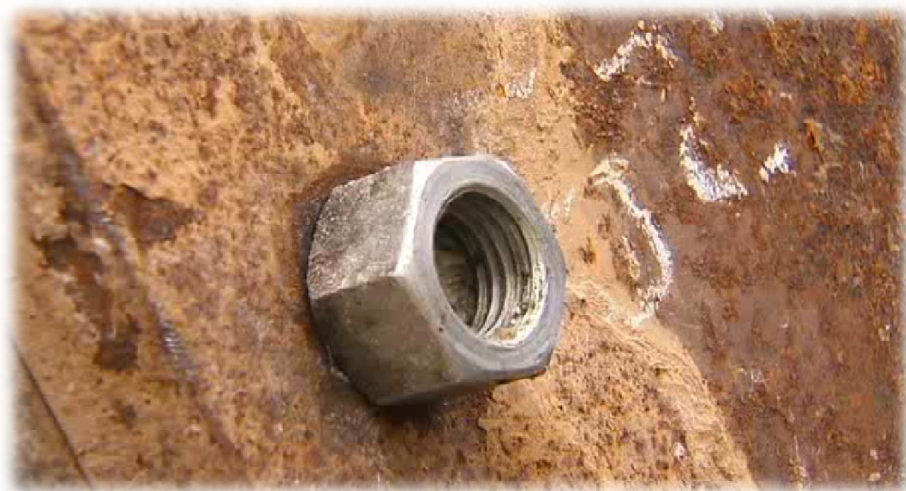
Según el informe, la atracción falló debido a la fatiga que se produjo en su base debido a un error en el diseño y el cálculo de los pernos que soportaban la base por parte Fabbri Group.

**Figura 8.** Vista de una tuerca perteneciente a la unión de la placa de anclaje.  
Fuente: TV3

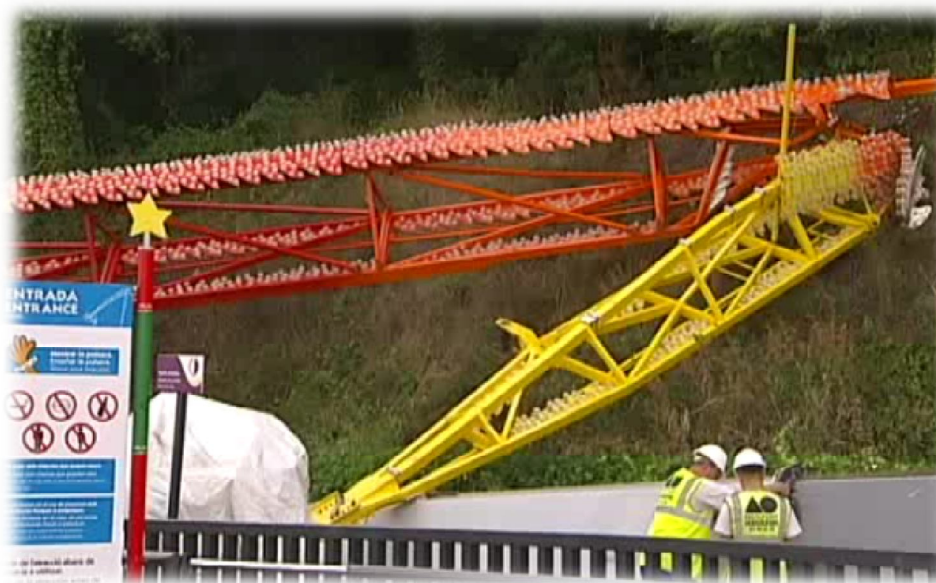
**Figura 9.** Vista del brazo articulado partido después de que el anclaje fallara y el Péndulo se viniera abajo. Fuente: TV3

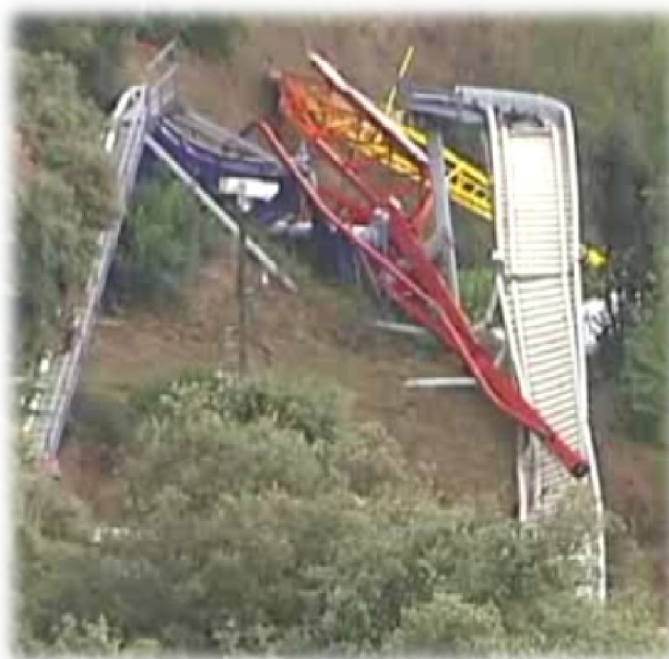
**Figura 10.** Vista del Péndulo colapsado de perfil. Fuente: TV3

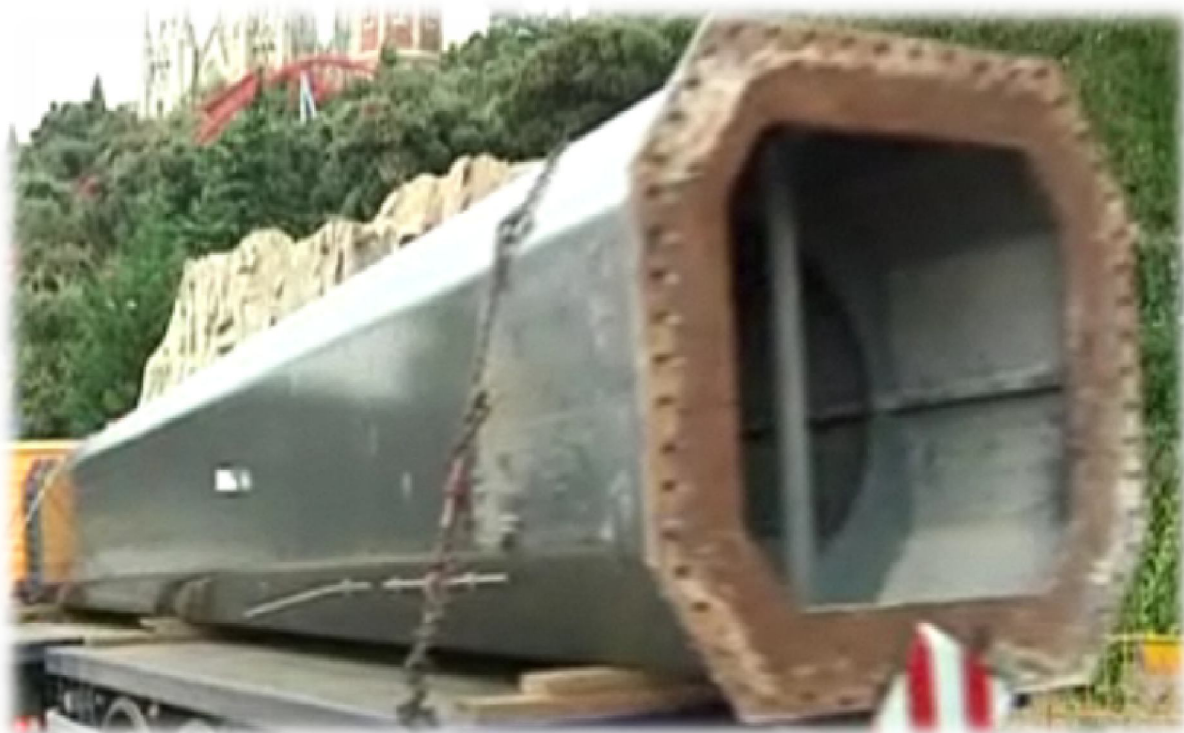
En la **Figura 12**, se observa la placa de anclaje existente en el Péndulo, véase que ha sufrido el ataque de la corrosión, esta era la que estaba en contacto con la base inferior y por tanto, gracias a la precarga que se le aportaba a los espárragos, por fricción era capaz de absorber los esfuerzos cortantes facilitando que los espárragos únicamente trabajaran axialmente, tal y como deben de hacerlo.

**Figura 12.** Visualización de la placa de anclaje (color marrón debido al estar atacada por la corrosión) y la base inferior Véanse algunos rigidizadores que presenta la base inferior. Fuente: TV3

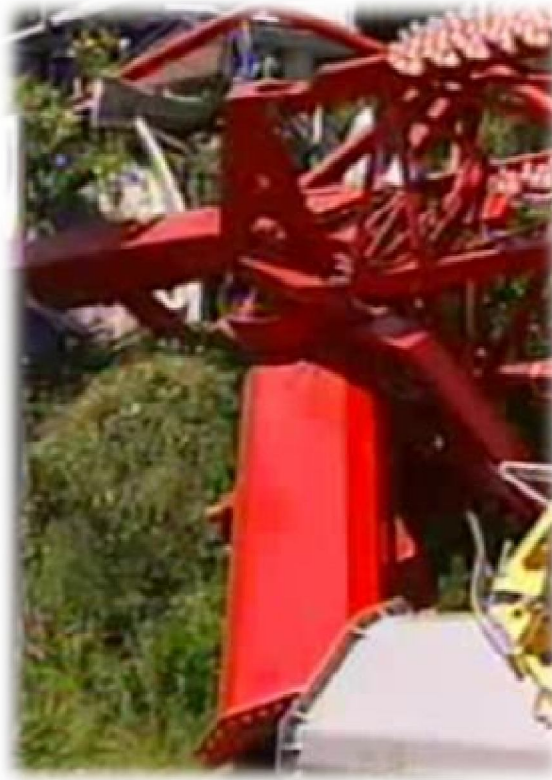
**Figura 17.** Vista de la base superior una vez el Péndulo colapsó. Fuente: TV3

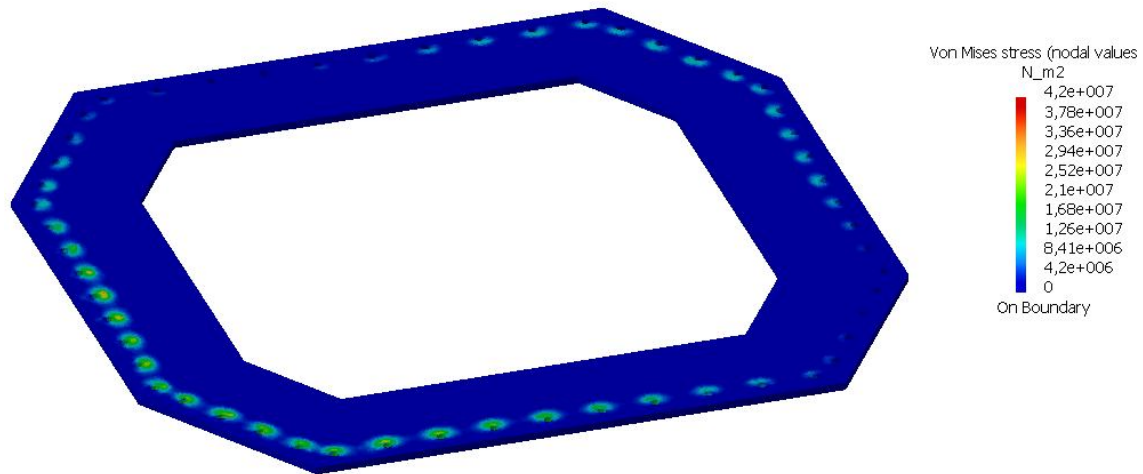
**Figura 23.** Análisis por elementos finitos de la placa de anclaje mostrando la tensión equivalente de von Mises

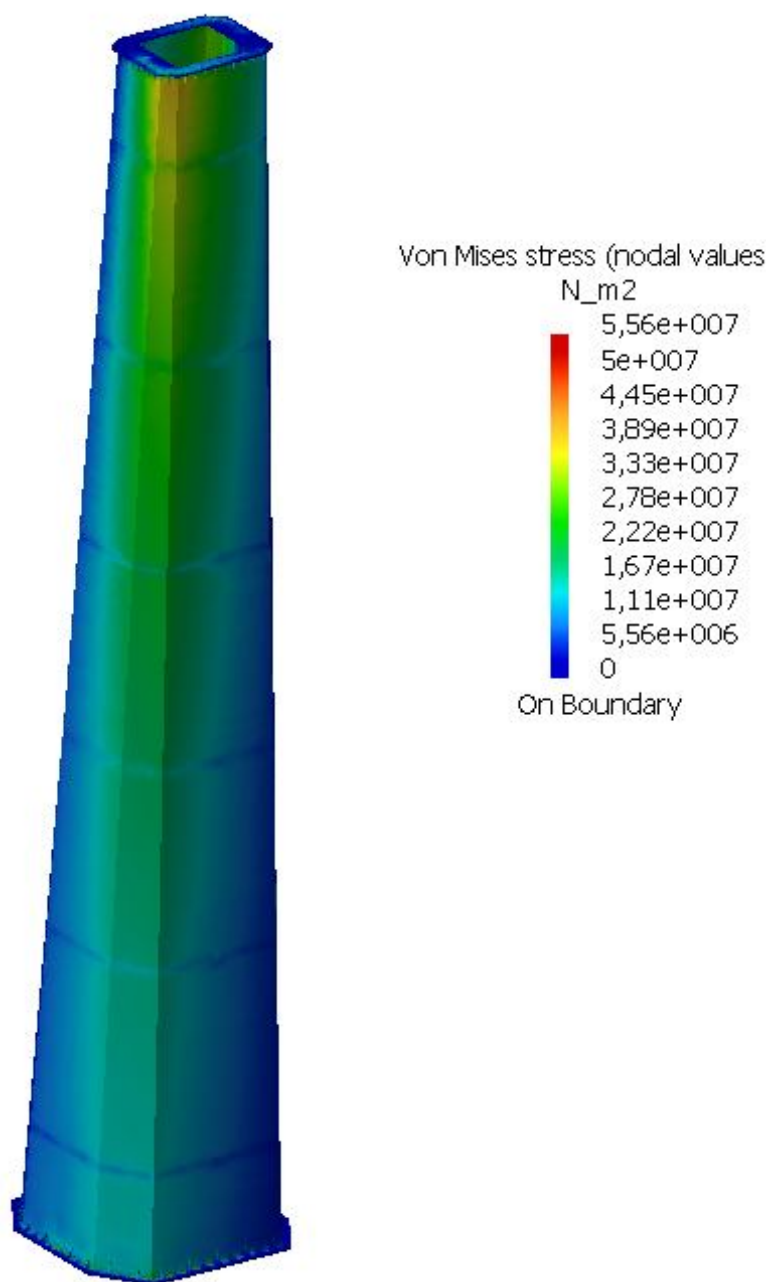
En la **Figura 25** se muestra el análisis por elementos finitos realizado sobre la base inferior, en esta se observan seis discontinuidades que hay en su sentido longitudinal, estas son debidas a los rigidizadores interiores que tiene la misma. Véase en detalle en la **Figura 24**, la distribución de tensiones sobre la unión con el suelo.

**Figura 25.** Análisis por elementos finitos de la base inferior mostrando la tensión equivalente de von Mises
